De Paardenmarkt

Een oude munitiestortplaats voor de Belgische kust

De Paardenmarkt: een korte historische schets

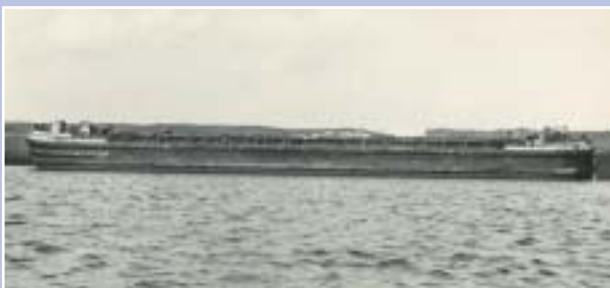
Zogenaamd "klepbakschip" gebruikt voor de dumpingsoperatie van oude WO1 munitie voor de Belgische kust in 1919-1920.

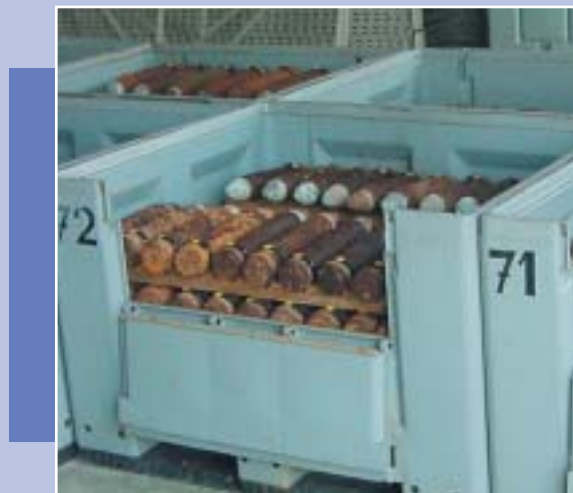
Duitse 77mm granaten uit WOI opgeslagen in Poelkapelle. De munitie is afkomstig van de talrijke slagvelden in de omgeving. De chemische munitie valt vaak zeer moeilijk te onderscheiden van conventionele granaten.

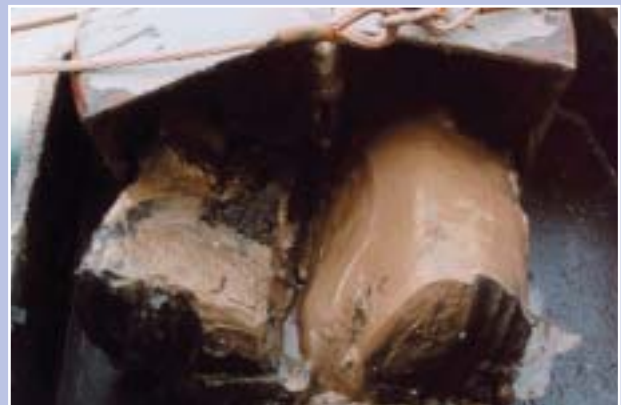
Slibrijk sediment bovengehaald met behulp van een Van Veen grijper. Een dergelijk sediment is kenmerkend voor de Paardenmarkt.

De ondiepe sedimenten op de Paardenmarkt bestaan voornamelijk uit fijn tot zeer fijn zand met een hoog slibgehalte. De aanwezigheid van natuurlijk methaangas in de zeebodem is een gevolg van de bacteriële afbraak van organisch materiaal, hoogstwaarschijnlijk afkomstig van een ondiepe veenlaag.

De gashoudende, slibrijke sedimenten worden gekenmerkt door een laag zuurstofgehalte. Een dergelijk reducerend milieu kan het corrosieproces van de granaten gevoelig vertragen. Dit zou mee de opmerkelijk goede staat van de gevonden granaten in 1972 kunnen verklaren.

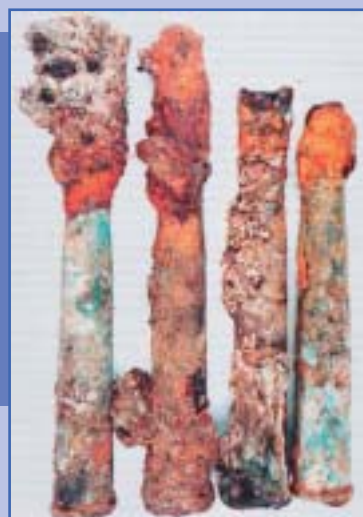
Liebeziet (2002)

Duitse WOII granaten (van vergelijkbaar kaliber) bovengehaald in de Waddenzee. De munitie zit vaak onder een dikke korstlaag en vertoont opvallend weinig corrosie. In hoeverre dit ook geldt voor de Paardenmarkt valt echter niet met zekerheid te zeggen.
